Automotriz TechTips

TIMKEN

Volumen 3 • Edición 2

ANÁLISIS DE DAÑOS DE RODAMIENTOS CÓNICOS

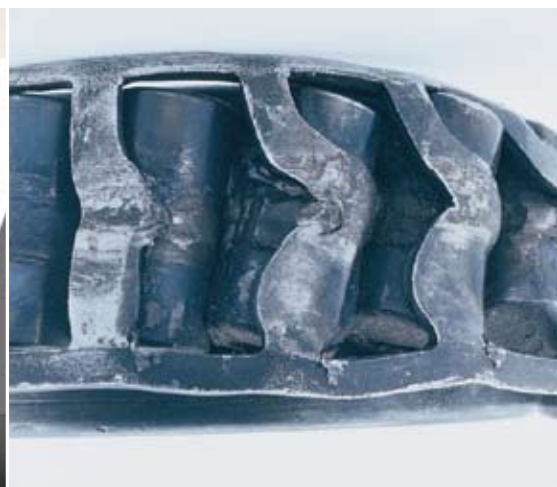
Origen puntual superficial:
Descascarillado causado por partículas contaminantes o golpes que exceden el espesor de la película lubricante.
